ポリブテン管や架橋ポリエチレン管の 長期保管品の使用は控えてください。

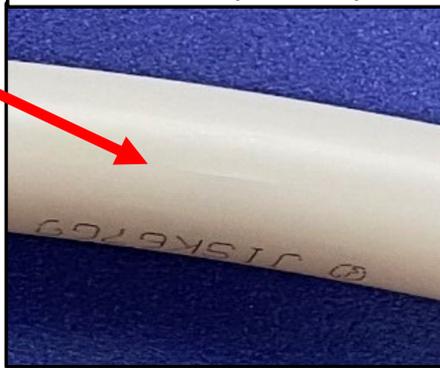
不具合写真(管の表面)

使用開始(施工)から
5年で割れが発生し、
漏水が起きました。

20年間保管した古い

未使用品であっても**長期保管したものは、**

管が劣化しており、早期に漏水事故に至ることがあります。

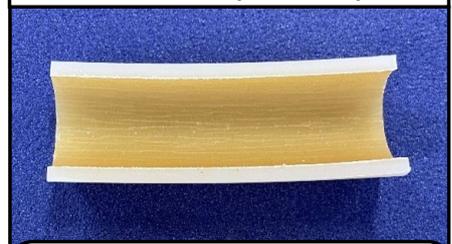
不具合写真(管の内面)

内面に無数のひび割れが
生じ、典型的な劣化症状。

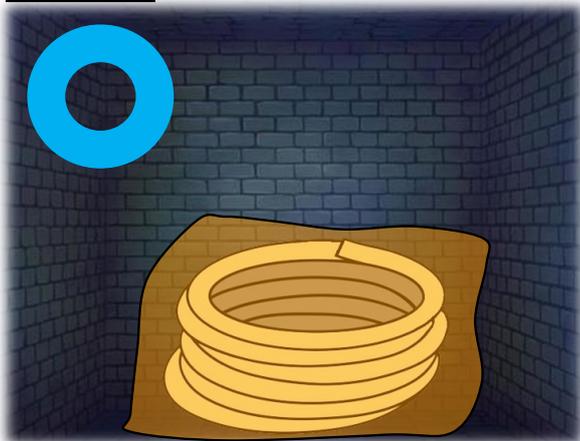
弊社の梱包袋に入れ、
完全に密閉して、
冷暗所で保管してください。

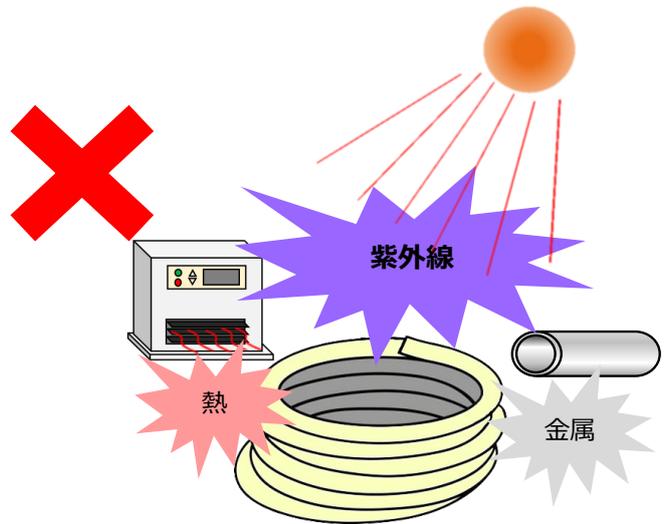
適切に保管していなかった状態のポリブテン管、
架橋ポリエチレン管は、**熱、金属、紫外線にて**
劣化が進行しますので、使用しないでください。
たとえ屋内や直射日光が当たらない場所であって
も、**光は乱反射し、紫外線劣化が進みます。**
